都城市明道小学校クロガネモチの生育環境について

Habitat of *Ilex rotunda* Thunb. (Round Leaf Holly) in the Meido Elementary School in Miyakonojo City

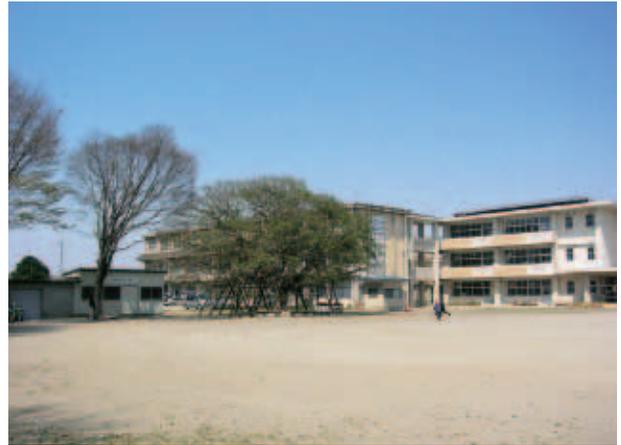
調査対象のクロガネモチが生育する都城市立明道小学校は都城市の中心部の八幡町の国道10号線をはさんだ都城市役所の西側に位置する。明道小学校の歴史は古く、都城島津家の藩校「稽古所」を母体として明治に都城小学校が開校され、校名を幾度か変更したのち昭和22年に現在の校名に改称した。調査対象のクロガネモチは校内の南側の運動場と西側の校庭との境に生育する(写真1)。クロガネモチの植栽については正確な記録がなく、都城地方法務局都城支局の改築の際に移植されたという話も聞かれる。明道小学校の変遷をみると昭和40年代に現在の校舎等の工事が多く行われており、移植されたとすればその頃の可能性が高い。

写真1. 調査対象のクロガネモチ遠景

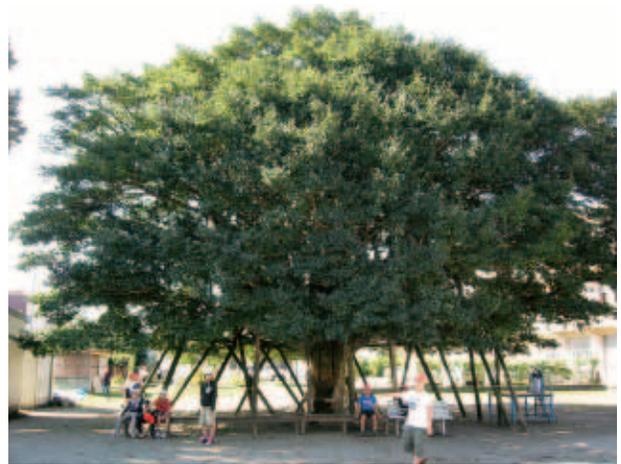
写真2. クロガネモチ地上部の状況

現在のクロガネモチの生育状況は写真2のように目

視では枝葉密度に問題はなく、枯枝もあまり目立たない。枝の水平方向の伸長を促す目的で丸太を用いて枝を支える支柱が設けられており、支柱を利用して児童などが幹回りに立ち入らないように処置が施されている。写真3にクロガネモチの幹枝の状況と立入禁止処置の状況を示す。幹の東側に大枝の裂けによる長さ2m、幅1mの大きな傷があり、現在はミズゴケで養生している。また、樹冠内部はかなり太い立ち枝が多く見られ、大枝の脱落による樹冠内の日照増によって徒長枝が多く発生した影響と思われる。立入禁止の処置はロープ

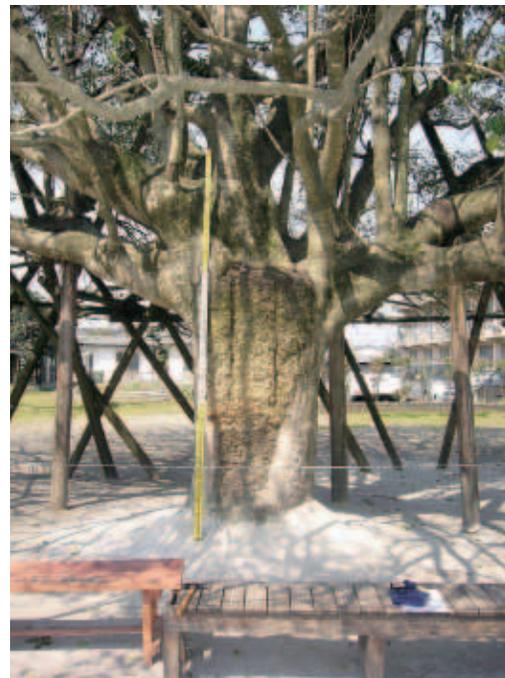
写真3. 樹幹および枝の状況と立入禁止処置

を張っただけの簡易なものではあるが、児童には立入りをしないように指導が徹底している。立入禁止の範囲は東側で幹から0.5m程度、その他の3方向は3~4mとなっており、樹冠のサイズに比べるとかなり狭い。

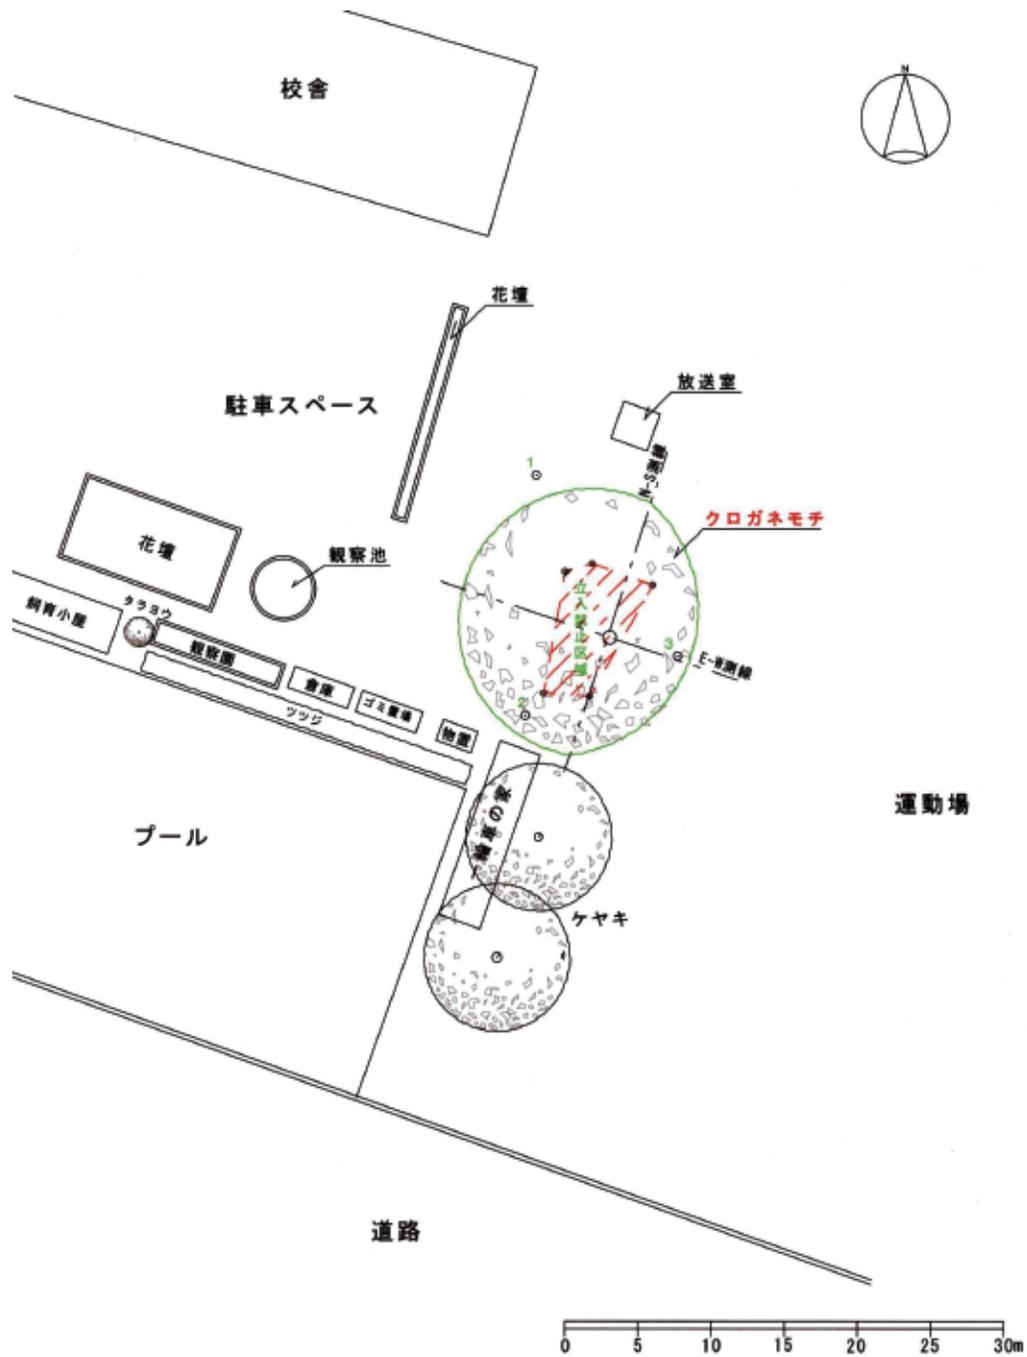
クロガネモチの地上部の形状は樹高11.5m、胸高直径93.5cmで、幹の東側(運動場側)に台風で大枝が裂けた傷口が残る。枝下高2.0mで樹冠の縦方向は9.5mの厚みがあり、幅は南北方向17.5mと東西方向16.0mで樹冠形状はかなり扁平な形をしている。図1のクロガネモチと周辺の構造物の実測平面図に示すように、樹冠の垂直投影はやや歪な形をしており、各方向の枝張りには東側5.3m、西側10.2m、南側8.0m、北側9.1mと、東側の枝張りが極端に短く、大枝の裂けた影響と考え

図1. 調査木および周辺構造物配置図

られる。周辺の構造物は南側にプールや一輪車の倉庫などがある程度で樹冠を被圧するようなのは見られないが、南側に生育するケヤキと樹冠がわずかに接触する。周辺部の構造物の工事は平成5年に一輪車倉庫と農具倉庫が完成、平成12年にプールフェンスの取り替え、平成16年に観察池が完成、平成21年度に放送棟が完成している。しかし、これらの構造物はあまり大きくないため、根系を傷めるような工事がなされたとは考えにくい。

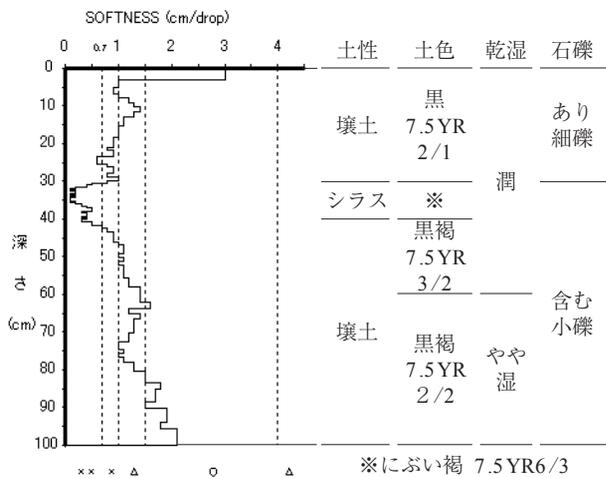
あるために判定△で示されている。北側3m地点のS値の分布をみると深度50cmまでの土壌はやや固く、徐々にS値が大きくなっている。土性はほとんどが壤土であるが、深度30~40cmにシラスの層があり、この層はS値が極端に低く堅密化している。土色から腐植含有量を区分するとにぶい褐色であるシラス層以外は富む以上の判定となり、土壌の乾湿は潤~やや湿となる。表層から細礫があり、深部になるに従い礫径がやや大きく量も増えるが、S値に影響を与える程とは考えにくい。全体に根系も見られなかったことから表層部がやや固いのは踏圧によると思われる。立ち入りを制限する以前の踏み固めによるものと予想される。図3は北側6m地点の土壌調査結果である。全ての土層で細礫がわずかに認められるが、表層部からかなり固い土壌で締め固めが進んでいる。土性は深部に従い埴質が強く、土壌の乾湿も深部の土層ほど湿り気が多い土壌となる。土色から判断する腐植含有量は表層20cmまでは

図2. 北側3m地点のS値分布図および土壌状況図

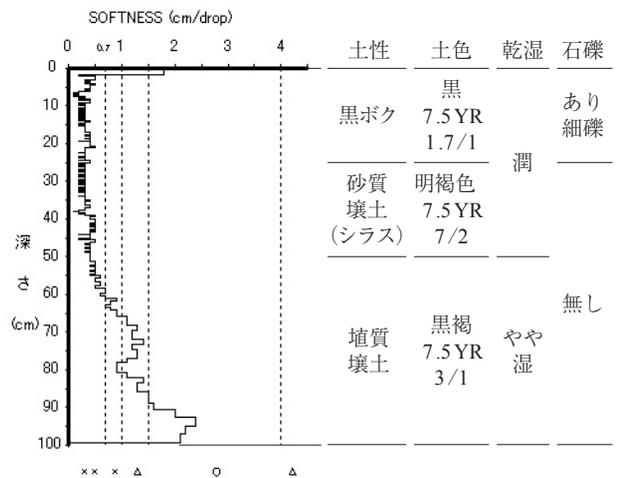
図4. 北側樹冠外縁(9.1m)のS値分布図および土壌状況図

褐色で乏しいが、深部は腐植の状態に問題は見られない。北側の樹冠外縁での土壌状態は図4に示すようになる。表層部分はかなり締め固められた土壌であるが、深度60cm以深はやや軟らかくなり、踏圧の影響が認められる。この地点の幹からの距離は9.1mであるが、表層部の土性は6m地点と極端に異なり、深度50cmより浅い部分は工事等で土壌が入れ替えられている可能性が高い。土色や土壌乾湿は6m地点と大きな差異はなく、石礫が若干少ない傾向にある。

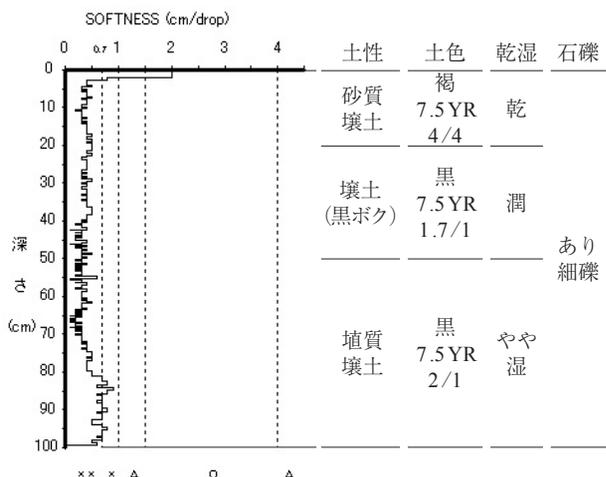
図3. 北側6m地点のS値分布図および土壌状況図

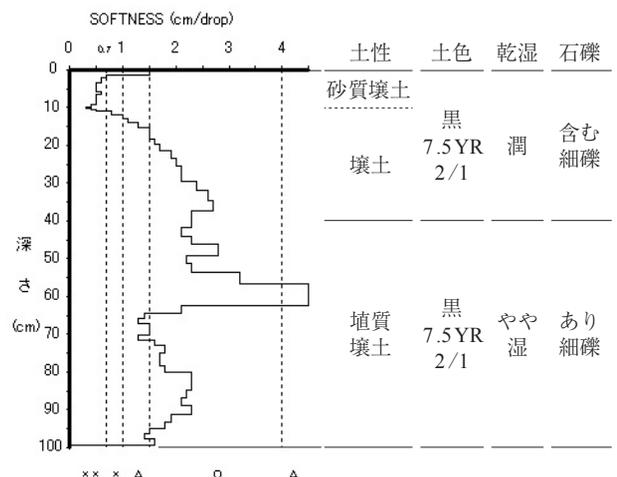
図5. 東側3m地点のS値分布図および土壌状況図

図5は東側3m地点のS値分布と土壌状況を示したものである。この地点は立入禁止区域の外にあるが全ての測定地点の中で最も土壌が軟らかい。しかし、表層部の20cm程度までは土壌が堅密化しており、踏圧の影響が見られる。深度50cm付近に見られる極端にS値が高い部分は土層内に空洞等があった可能性が高い。土性は深部がやや植質が高く、湿り気が多い傾向にあり、

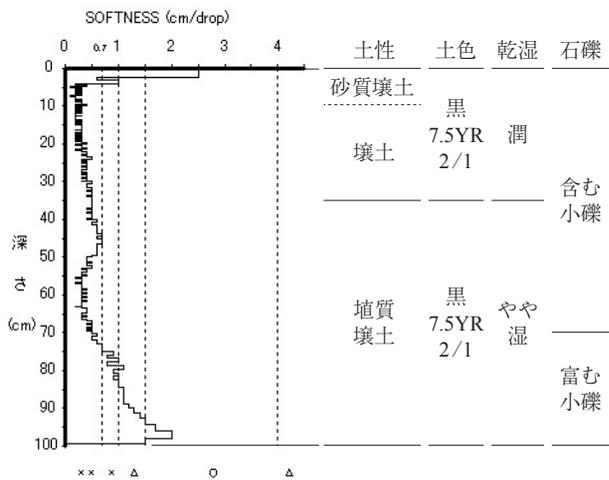
表層部の壤土層は細礫がやや多い。東側は樹冠幅が5.3mと短いため6m地点の測定は行わなかった。樹冠外縁の結果は図6の通りである。土性や乾湿などの土壌状況は3m地点とほぼ同じであるが、S値分布は異なり深度70cmぐらいまでは極端に固い土層となっている。踏圧の影響も考えられるが、運動場の整備によって地盤が締め固められた可能性もある。

図6. 東側樹冠外縁 (5.3m) のS値分布図および土壌状況図

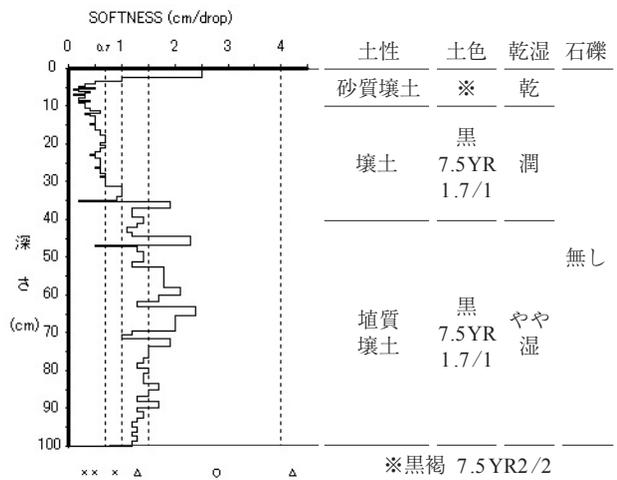
南側の3m地点のS値分布と土壌状況は図7のようになった。土壌は全体的に固いがシラス層の下の壤土層はやや軟らかくなる傾向にある。他の調査地点に比べて細礫がやや多く、シラス層では細根が確認できた。上層部のS値の低さは礫や根系の影響の可能性が考えられる。腐植の含有量は灰褐色のシラス層を除いて富んでおり、下層はやや湿った土壌となっていた。図8に示す南側6m地点の結果では上層の壤土までは固く、下層の植質土では土壌は軟らかくなっている。他の地

図8. 南側6m地点のS値分布図および土壌状況図

点でも見られる結果で、踏圧によるものと考えられる。この地点では石礫は見られず、腐植含有についても問題は見られない。図9の樹冠外縁の結果は6m地点とほぼ同じ様なS値の分布を示し、表層25cmまでは堅密で以深は軟らかい層となった。この地点では深度95cm付近で貫入が不能となり、大きな石礫に当たった可能性がある。土性では表層30cmは黒ボクで、下層の壤土との層界に軽石が認められた。また、この調査地点では深部の土壤もやや乾いている傾向があった。

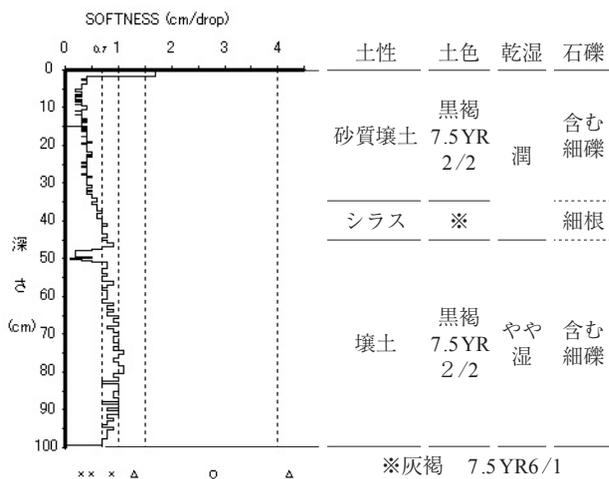
図7. 南側3m地点のS値分布図および土壌状況図

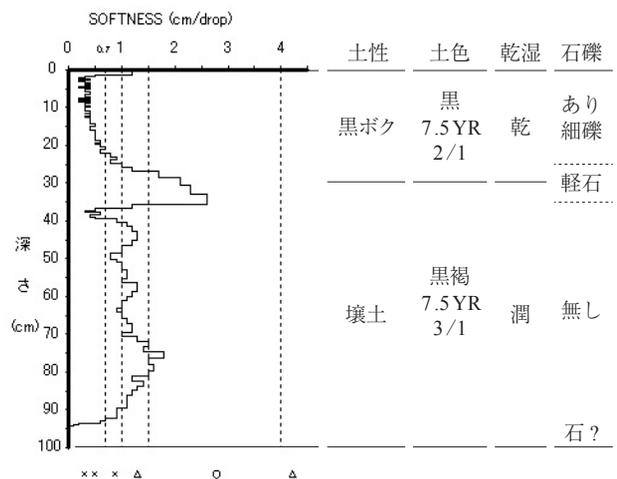
図9. 南側樹冠外縁 (8.0m) のS値分布図および土壌状況図

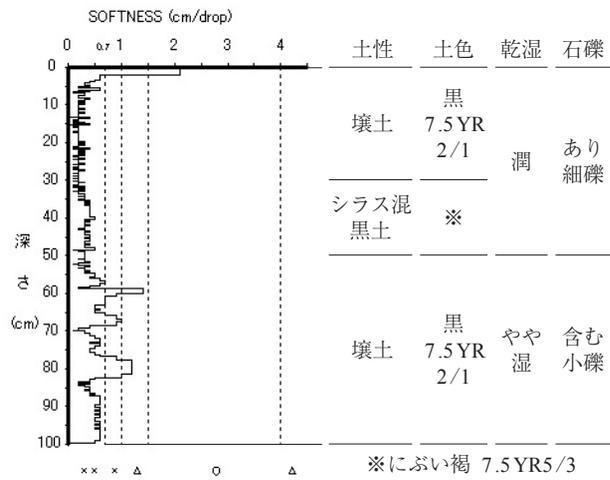
西側では幹から3～4m付近に枝の支柱があって作業に支障があるため、3m地点での土壤調査が実施できなかった。図10に示すのが西側6m地点の調査結果である。S値の分布をみると全体的に固い土壤で深度60cm以深はやや軟らかくなり、北側6mの結果によく似る。土性はほとんどが壤土であるが、深度30～50cm付近はシラスが混じる黒土で、上層は細礫がわずかに混じる。深部の壤土は水分がやや多く、小礫がやや多い。図11

図10. 西側6m地点のS値分布図および土壤状況図

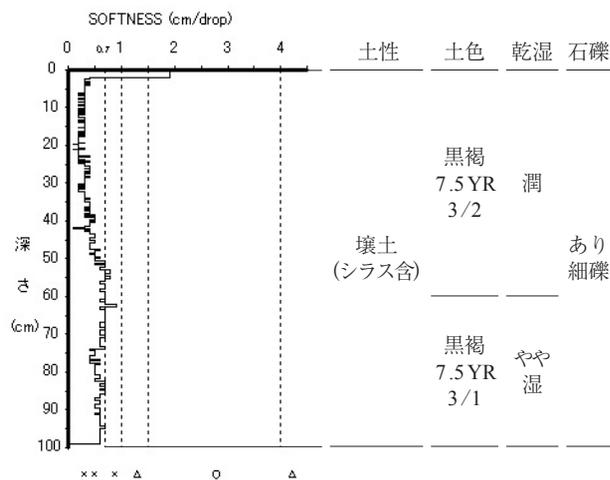
図11. 西側樹冠外縁 (10.2m) のS値分布図および土壤状況図

の西側の樹冠外縁の結果をみるとS値の分布は6m地点とほぼ同じで表層部分から固結した土壤が深部まで見られる。土性に明確な層界が認められずシラスを部分的に含む壤土で、土壤の水分状態と土色が深度60cmぐらいから若干変わる程度であった。

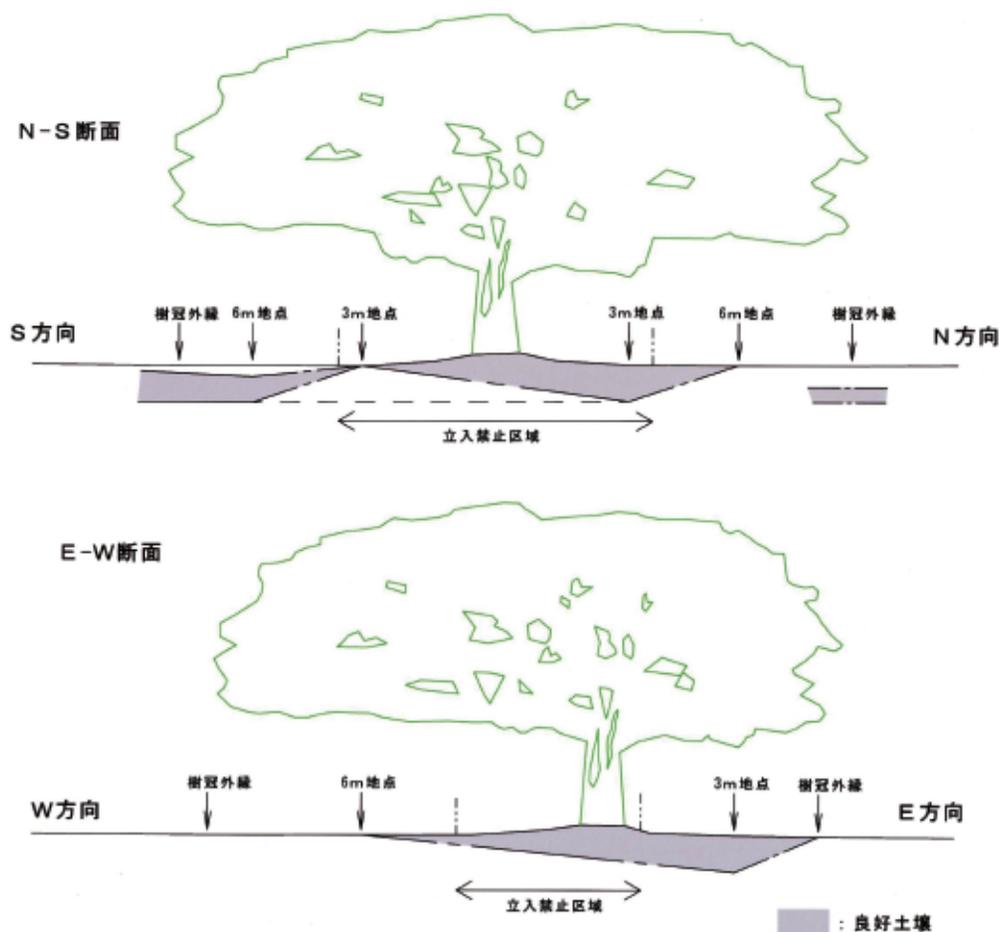
土壤調査の結果をまとめると、クロガネモチ周辺の土壤は表層の30～50cmまでは様々な土性が見られ、工事等によって混入・攪拌された土壤である可能性が高い。深層土は腐植の富んだ壤土～堆質壤土が見られ、やや湿っている傾向にある。土壤の固さは調査地点で若干の差異はあるが、立入禁止の措置を講じている区域は比較的軟らかく根元保護の効果が見られる。土壤の透水性の調査結果でも立入禁止区域の内外では減水能に差が大きく、根元周辺の透排水性は良好である。土壤調査の結果をもとに良好土壤の分布状態を各断面に模式的に示したものが図12である。土壤の良否は貫入試験結果を目安とし、概ねS値1.0cm/drop以上の範囲を根系発達に影響がない良好な土壤と判断した。なお、S値0.7cm/drop以下の固結層は厚さ5cm程度までは根系発達には影響は小さいとした。各調査地点で良好な深度をつなぎ、良好な範囲を示した。ただし、良好土壤のない調査地点は土壤状況変化の位置が不明なため、土壤の良否の境界を一点破線で示した。南北方向では立入禁止となっている根元付近は土壤条件が良く、侵入禁止区域外でも南側は広い範囲で表層部はやや土壤が堅密化しているが深部は比較的膨軟で、北側の樹冠外縁でも範囲は不明であるが深部が比較的軟らかい。この付近は一輪車倉庫や放送室が隣接していることから、これらの工事の際に床掘りによって土壤が耕耘され、その後踏圧された可能性が高い。東西方向では良好な地点は東側の3mのみで、良好な土壤は根元付近に集中すると推定される。

以上の結果から、クロガネモチの生育環境は立入禁止の処置を行っている根元付近の土壤は良好であるが、人が立ち入る場所は土壤の堅密化が著しい。一部には過去に物理性が改善された場所はあるが、その後の踏圧によって表層部分は固くなっている。クロガネモチは浅根性で水平根が広く発達する根系を持ち、土壤の通気不良や堅密度に対する耐性はあまり高くはない⁴⁾。水平根が広がるため吸収根の多くは根元付近より土壤条件があまり良くない部分にあると予想される。現在、調査木の樹勢には極端な劣化は見られないが、将来的には徐々に衰退する可能性があり、地上部の衰退が顕著になる前に植栽環境の改善が必要と思われる。土壤

図12. 調査木周辺土壌模式図

堅密化の改善には土壌改良や人の立入りを制限することが考えられる。調査木は立入禁止を行っている区域の土壌条件はかなり良好で効果が見られ、その範囲をより広げることが有効と言える。土壌改良については老木では根系の切断などで樹勢を劣化させる可能性が考えられ、クロガネモチは分岐が少ない根系のため、掘削時には大径根の切断に特に注意する必要がある。しかし、クロガネモチは根回しによる発根性は良好なため、施工時期や方法を検討することによって樹勢への影響を最小限にすることができると思われる。
