# 水郷柳川における歴史的庭園の現状と保存に関する研究

永松義博<sup>1</sup>, 日高英二<sup>2</sup>

## Study on the present condition of historical gardens and preservation of riverside area in Yanagawa

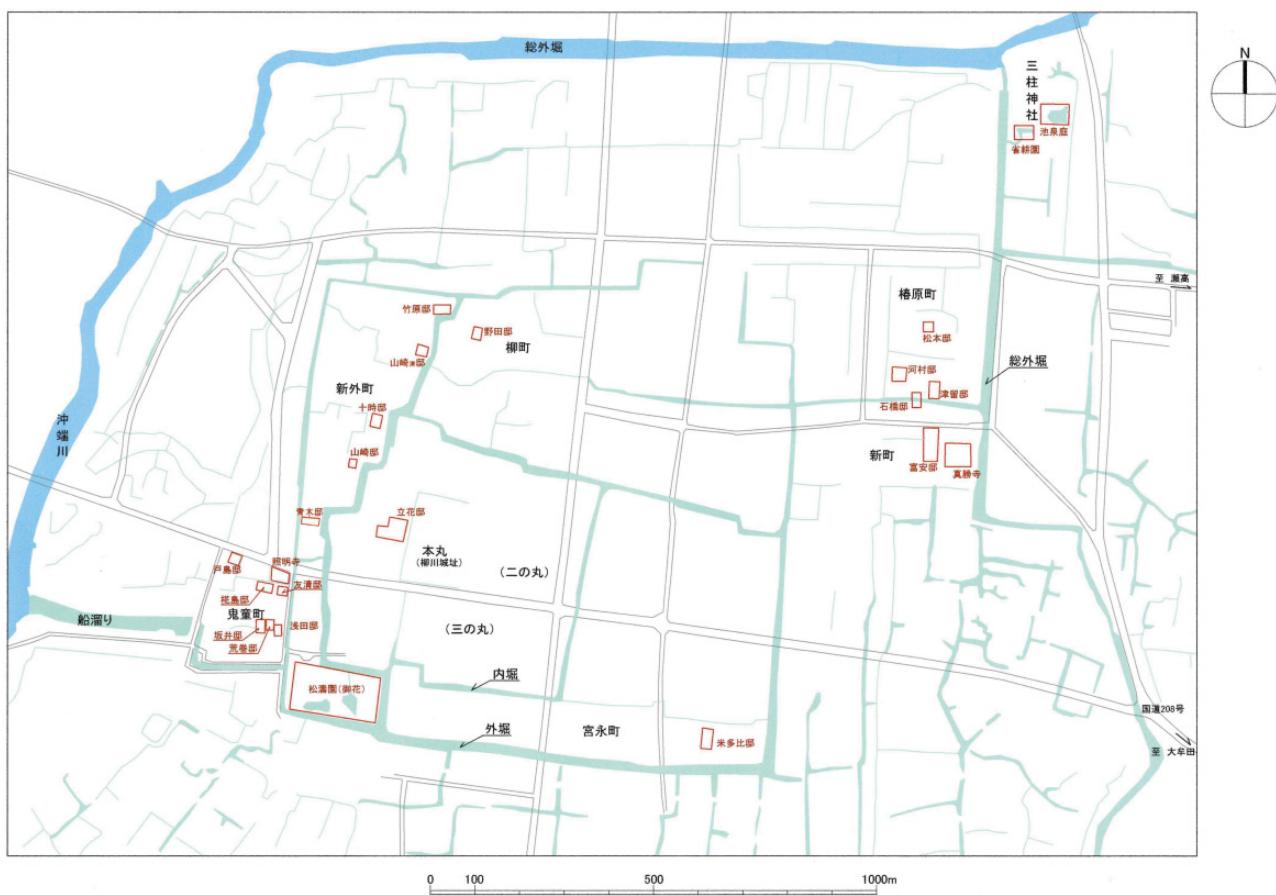
図1. 柳川城下町の庭園分布図

図1は柳川市内の池泉式庭園の分布図である。図中に庭園の位置のほかに主な道路・河川・水路などを示した。柳川城下の構造は、沖端川の一部と川から引き入れた堀割を総外堀とし、それを分流して外堀・内堀としていた。互いの堀は大小の堀割で細かく接続されており、城下全域に水路網が拡がっている。弘化年間に描かれた「御家中絵図」と比較すると水路網は殆ど変化しておらず、現在の水路網は藩政期のものをほぼ継承していることがわかる。庭園の配置をみると柳川城郭を中心として二つの分布域がみられる。一つ目の分布域は柳川城址の南西を中心とする藩主の別荘と家臣の武家屋敷に残る庭園で、二つ目の分布域は城下の東北にあたる三柱神社から新町までの総外堀流域である。三柱神社は藩祖の立花宗茂公らを祀った神社で、柳川城下町の鬼門の位置にあたる。

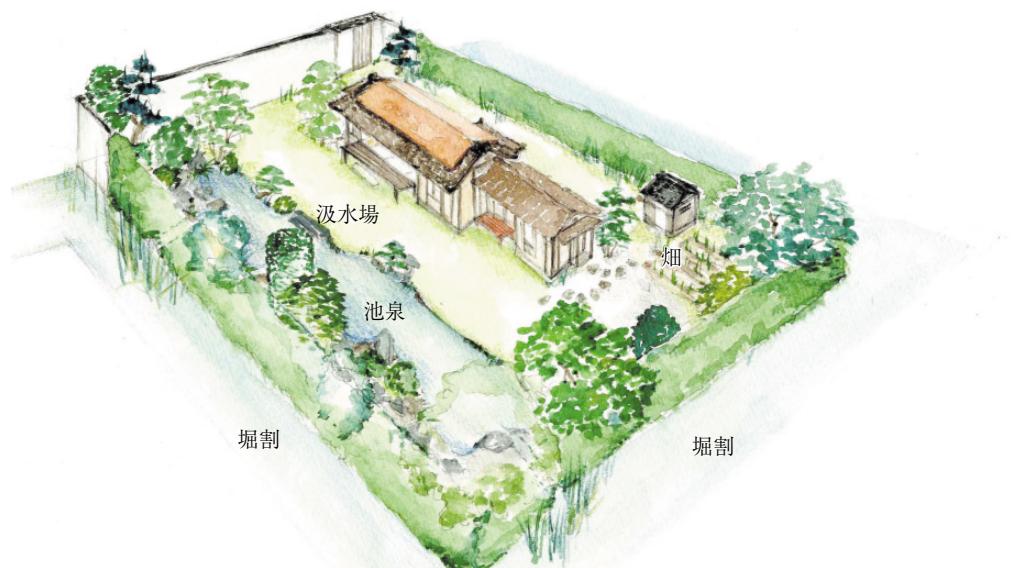
図2. 堀割に面した武家屋敷

図2は武家屋敷の庭園の模式図である。堀割に面した屋敷は、木々で囲まれ敷地のほぼ中央に主屋を配し、周囲には庭や畑を設けている。水路を庭園の一部として観賞し、屋敷、縁側、庭園へと連続させた配置となっている。池泉には汲水場を設け、堀割水を生活の中に取り入れている。また池泉には生活用水供給のための汲水場を設けている。汲水場の位置は土間や炊事場とのつながりで決まっている<sup>9)</sup>。池泉は生活用水を確保する上で必要不可欠な要素であり、さらに池水は畑や田に撒水用としても利用されたと思われる。

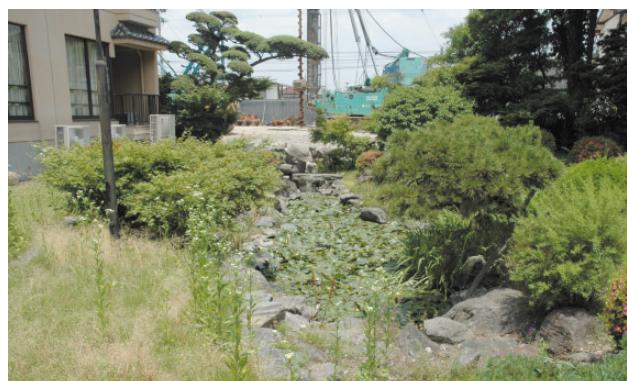
写真1. 池泉が縮小した庭園（富安邸）

表4は池泉の変化状況をまとめたものである。住宅地再開発による道路拡張や家屋の増改築により、池泉が縮小した庭園が13ヶ所で最も多い。改修された庭園は全部で9庭園であるが、その中で護岸のみの改修は1庭園である。池泉庭園が枯山水庭に改修されていた庭園や池水が枯渇した庭園は6庭園にものぼる。写真1は、池泉の一部が消失して縮小した富安邸庭園の例である。住宅地再開発による道路拡張によって敷地が縮小し、池泉も一部が埋め立てられている。写真2は池泉の護岸が改修され、池の形状も変化した米多比邸庭園である。池の護岸はコンクリートブロックに変更され、中島の護岸もコンクリートの練り石積になっていた。写真3の坂井邸庭園は枯山水化した例であるが、護岸の石積みは原形をとどめているものの、堀割からの取水路に土砂が堆積し、池泉は枯渇している。

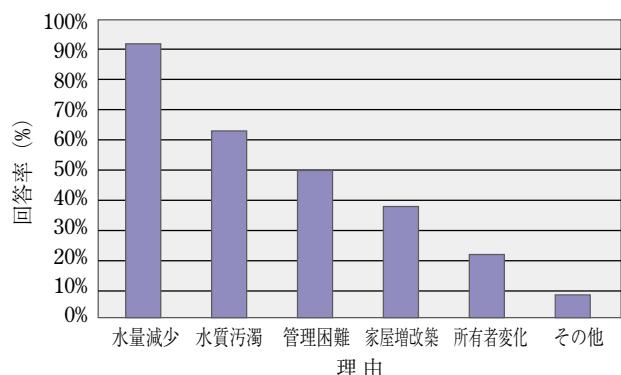
図3. 庭園の変化理由（複数回答）

図3は所有者の聞き取り調査で庭園変化の理由（複数回答）をグラフで示したものである。庭園の変化理由は「水量減少」が最も多く9割以上を占め、次いで「水質汚濁」が約6割である。このことは池泉庭園の変化が池泉そのものの問題に起因していることを表している。すなわち柳川地方においては堀割の水環境が池泉庭園の保全に直接影響するといえる。ただし、管理困難・家屋の増改築など所有者の個人的な理由もあげられている。
