# 朝倉市秋月町における歴史的池泉庭園の特性と経年変化

庭園デザイン学研究室

**The characteristics and the change over time of historical Japanese pond gardens  
in Akizuki-cho, Asakura-shi**

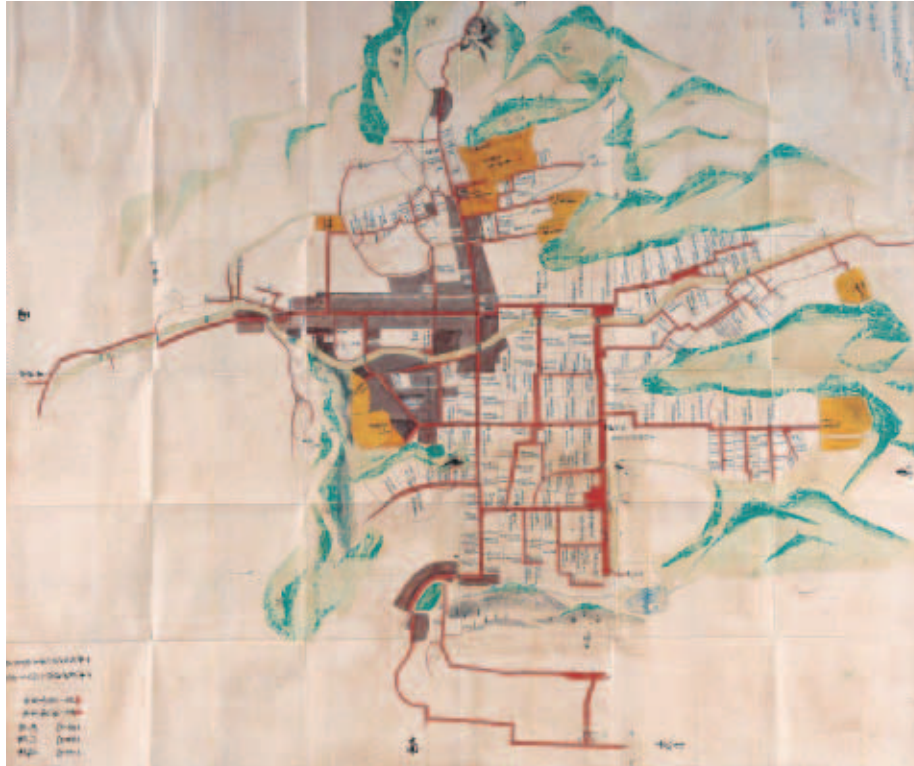
図1. 秋月御城下絵図 明和5年(1768)(原図サイズ 191×166cm)

城下町秋月の様子は図1に示す明和5年（1768）の秋月御城下絵図と図2の文政2年（1819）の御城下絵図の二枚の城下絵図から窺い知ることができる。城下の内と外を結ぶ街道が城下の町割の基本をなし、街道は東西、南北に走り、盆地のほぼ中央で直交している。東西の街道の南側には東から西へ蛇行して野鳥川が流れ、眼鏡橋に至っている。また秋月の城下は武家地と町人地に分けられ、水路が張り巡らされていた<sup>9)</sup>。

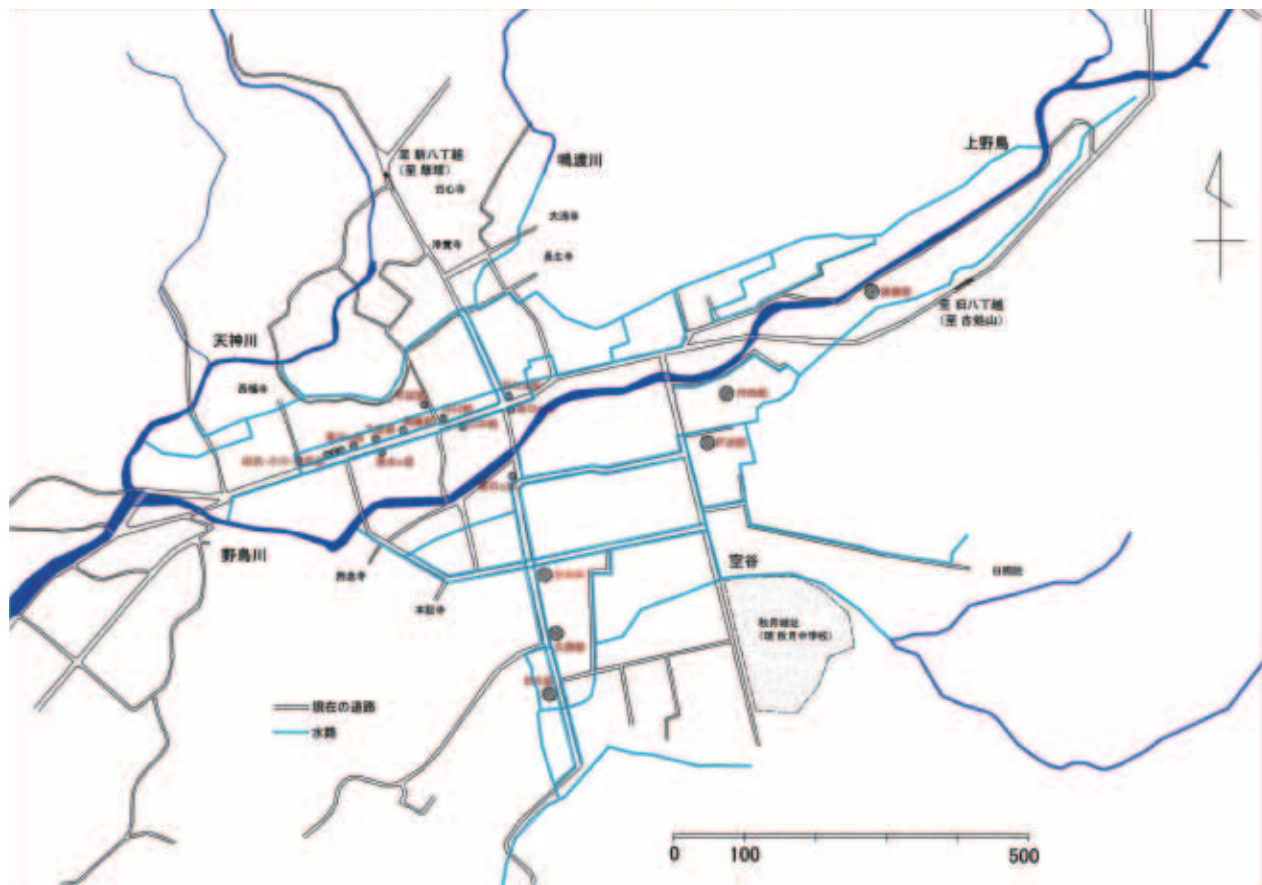
図5. 秋月の水系図

秋月城下には古処山系から流れてくる野鳥川、天神川、鳴渡川、空谷の4本の河川・溪流がある。野鳥川は幾つかの水路に分岐して、他の水系の水路と合流し、水系のネットワークを形成している（図5）。この水系は、明和期や文政期の古地図と比較してもほとんど変化は見られない。かつて造酒屋や紙漉屋がその水を利用していたが、今ではほとんどが農業用水である。武家地を流れる水路は野鳥川から取水され、主に武家地内の小道に沿って流れている。これらの水路の多くは野鳥川にもどるが、一部は空谷からの水路と合流して南側に流れている。

町人地区を流れる水路は、上野鳥の水門で野鳥川から分かれ、さらに幾つかの水路に分岐して流れている。町人地付近では鳴渡川からの水路と合流し、家の並ぶところでは表通りの道路の両端と町家の裏を流れ、下流で野鳥川にもどっている。調査庭園のある中町・魚町地区の街路の両側には水路が流れている。北側の水路は近年になって設けられたもので、南側のものが古く、明和絵図にも記されている。一方、水路の設けられていない地区では、町家の主屋の裏側に各々の庭園を貫く水路が通されている。元来この水路は防火用水として設けられたといわれるが、一方では生活用水として近年まで用いられていた。かつては随所に見られた「洗い場」（水路を切り下げたもの）も今では北側地区の裏を貫流する水路沿いにいくつか残っているに過ぎない。

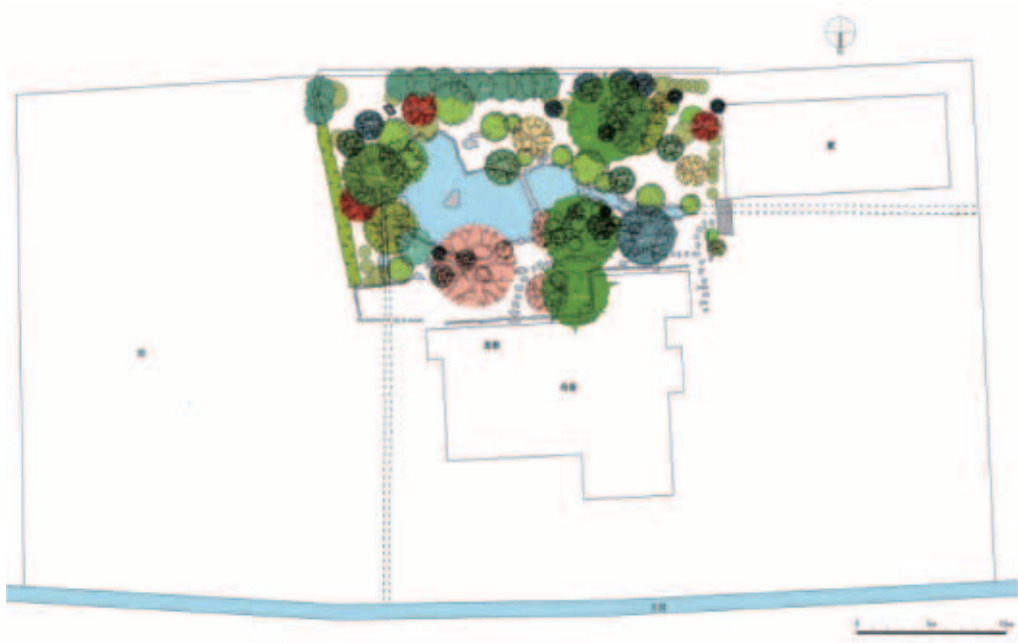
図6. 戸波邸庭園実測図

城の西側に武家地があり、野鳥川の下流部の街道沿いが町人地となっている。庭園は武家屋敷の庭と町屋の庭に大別できる。武家屋敷庭園は、敷地規模も広く、屋敷の外周は土堀、マキ、スギの生垣、矢竹の竹垣などで囲われている（図6）。庭は玄関前の前庭、座敷に面した主庭、農作業用の庭にわけられ、敷地内に畑を持つ例も多い。主庭は南面に造られ、池を中心に背景に築山を設け、石組、配植がなされている。庭園は周囲の山々を借景に取り入れ、微地形を活用する等の意匠上の工夫もみられるが社会的な必要性から、広い武家地においても実用を兼ねた池泉庭園が形成されていたと考えられる。

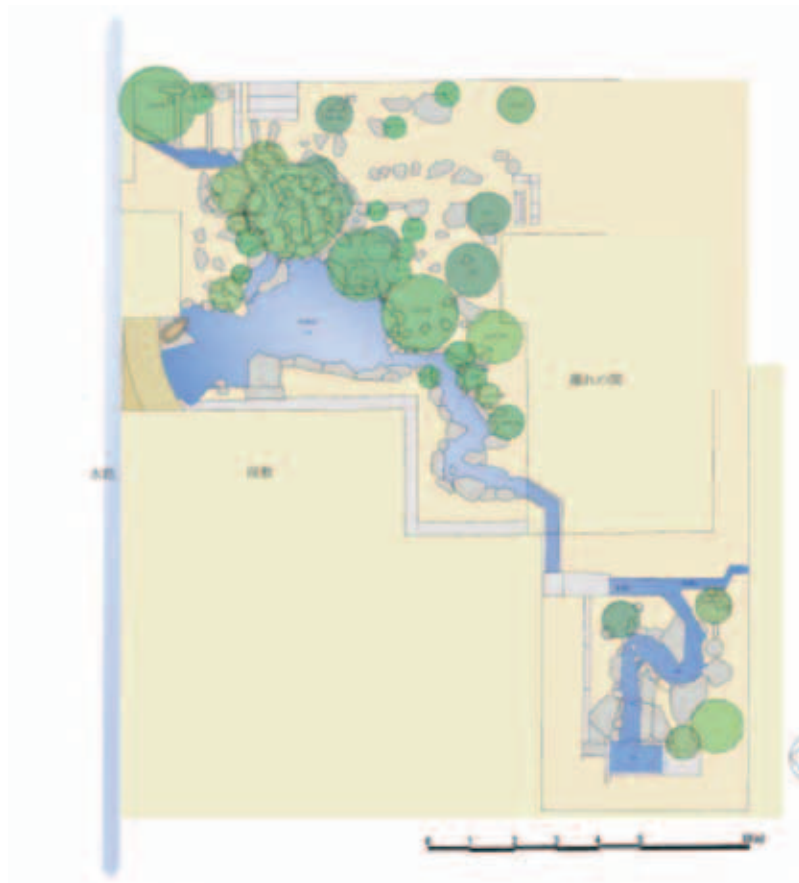
図7. 坂口繁雄邸庭園実測図

町家は敷地が狭く、奥の座敷、渡り廊下、離れに囲まれた坪庭があり、そのわきに用水や井戸に接して小さな生活用の庭がつくられ、裏の畑につながっている例が多い（図7）。図8は水路を取り入れた町家の庭園の模式図である。町家の通りには水路が流れ、町屋は街路に直接面して主屋が建てられている。その裏には水路から導水し、池を配した平坦な庭園がある。池は水路に平行して造られ、水路は各戸の池庭を貫流しており、住人の相互理解、親近性をもつくりだしている。住居の間口は狭く、奥深いという特異性をもっているため、良好な通風、採光環境を求めることができず、悪条件を解消するための空間として庭がつくられていったとも考えられる。庭は住空間に不可欠の通風、採光、換気

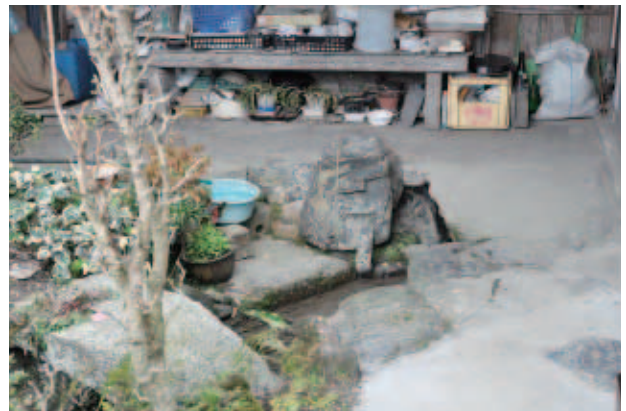
表4は池泉の変化状況をまとめたものである。家屋の増改築により、池泉が縮小した庭園が8ヶ所で最も多い。池泉庭園が枯山水庭に改修されていた庭園や池水が枯渇した庭園は5庭園にものぼる。写真1は池泉の一部が消失して縮小した吉岡邸庭園の例である。駐車場確保のため庭園が縮小され、水量減少、水質汚濁のため池泉は埋め立てられている。写真2は池泉がコンクリートブロックに変更され池の形状も変化した田尻邸庭園である。写真3の後藤邸庭園は枯山水化した例であるが、護岸の石積みは荒廃し、取水路に土砂が堆積し、池泉は枯渇している。

写真2. 池泉がコンクリート化した庭園（田尻邸）

| 所有 | 町名 | 庭園名 | 変化箇所 | 状態 | 変化内容 | 変化理由 |
|---|---|---|---|---|---|---|
| 魚 町 | | 田尻邸庭園 | 池泉 | 護岸改修<br>池泉縮小 | 池の一部がコンクリート化 | 家屋増改築 水量減少 水質汚濁 |

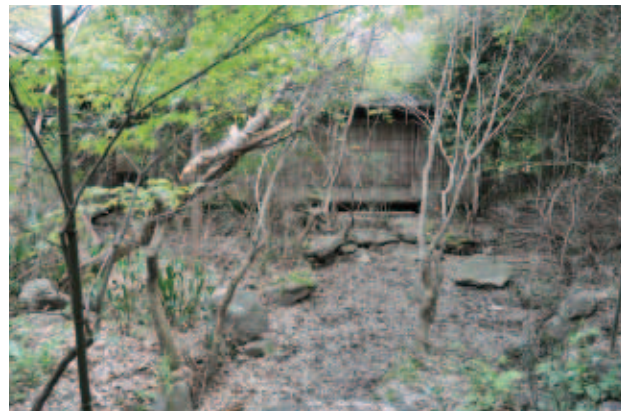
写真3. 枯山水化した庭園（後藤邸）

| 所有 | 町名 | 庭園名 | 変化箇所 | 状態 | 変化内容 | 変化理由 |
|---|---|---|---|---|---|---|
| | 上野島 | 後藤邸庭園 | 池泉護岸 | 枯山水 | 池泉を縮小 護岸の改修<br>池水が枯渇 | 空き家 水量減少 水質汚濁 管理困難 |
