# 雲仙市国見町神代における歴史的池泉庭園の特性と経年変化

庭園デザイン学研究室

Characteristics and changes of historical Japanese pond gardens in Kunimi-cho, Unzen-shi, over time

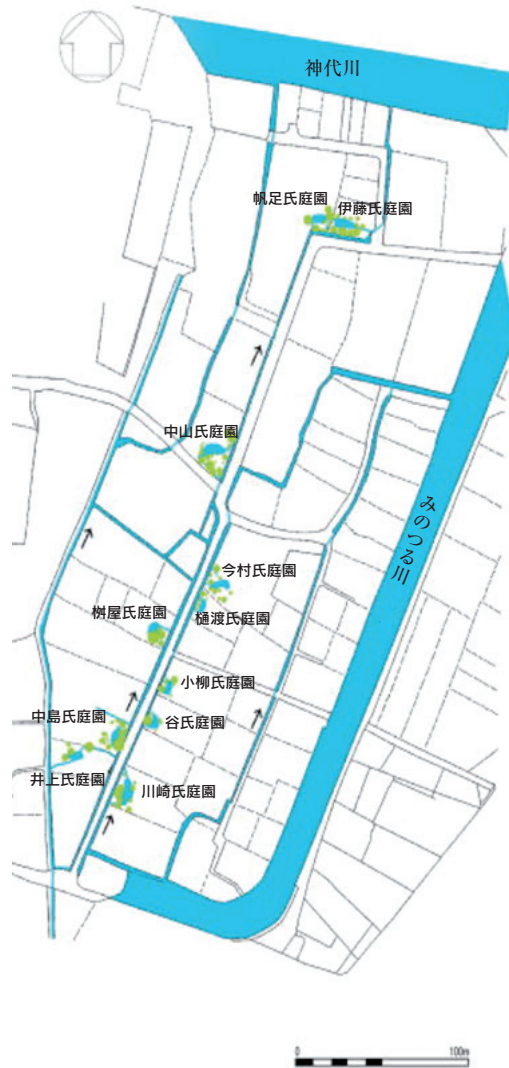
図4. 水路と池泉庭園のつながり

調査を行った庭園群の位置を図3に示す。調査庭園群は、神代川とその支流の「みのつる川」に囲まれた鶴亀城の南側に位置し、南北350m、東西150mの住宅地の南北に延びる道路の添って西側に11カ所の庭園がある（図4）。鶴亀城の本丸跡は現在神社となっている。埋め立て地に建てられた士族の屋敷は、旧鶴亀城二の丸・東小路・西小路・五品と城を中心として設けられた。旧鶴亀城の守りであった川と深田を埋築してつくられた地域は小路と名づけられた。また、鶴亀城の西側を流れていた川を堀切して、みのつる川（神代川の支流）に改めた。堀切した土は西側へ積んで高くし、城側の土地に士族の屋敷がつけられ、その屋敷の一角に庭園が作庭された<sup>6)</sup>。これらの庭園群の作庭

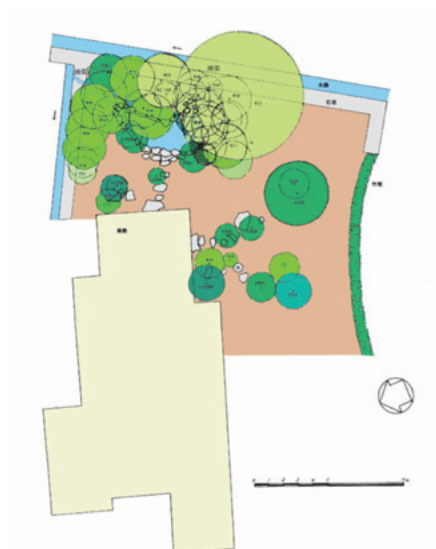
図7. 中島氏庭園実測図

| 庭園名 | 変化箇所 | 変化内容 | 現状と今後 | 管理状態 |
|---|---|---|---|---|
| 中島邸庭園 | 庭園全域 | 枯山水化・池泉縮小 | 空き家。放置状態。池泉に水がほとんどなく護岸も壊れている。管理もなされていない。庭が藪のようになっている状態。護岸のみ残っている。 | C |

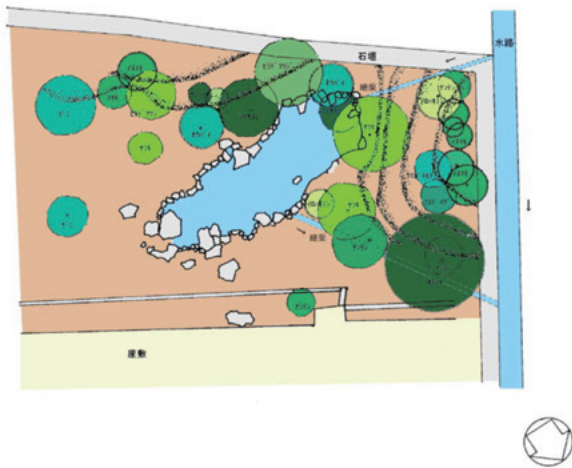
図12. 今村氏庭園実測図

| 庭園名 | 変化箇所 | 変化内容 | 現状と今後 | 管理状態 |
|---|---|---|---|---|
| 今村邸庭園 | 護岸全般 | 護岸改修 | 空き家であったが交流会館として利用されている。護岸の石が部分的に池に落ちている。放置状態であったが剪定などの手入れを行い改善された。 | B |

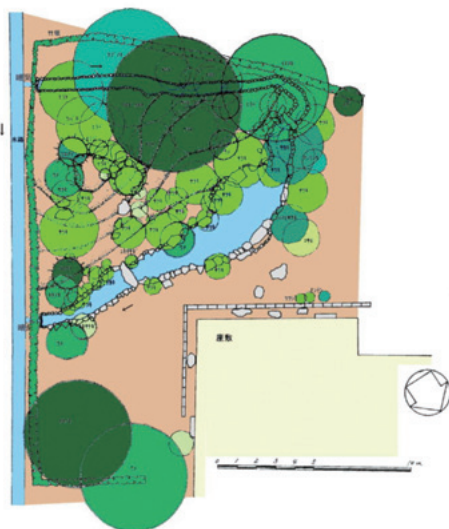
図13. 中山氏庭園実測図

| 庭園名 | 変化箇所 | 変化内容 | 現状と今後 | 管理状態 |
|---|---|---|---|---|
| 中山邸庭園 | 池泉 | 護岸崩壊 | 空き家のため庭園の管理は行き届いていない。池の護岸は壊れかけている。 | B |

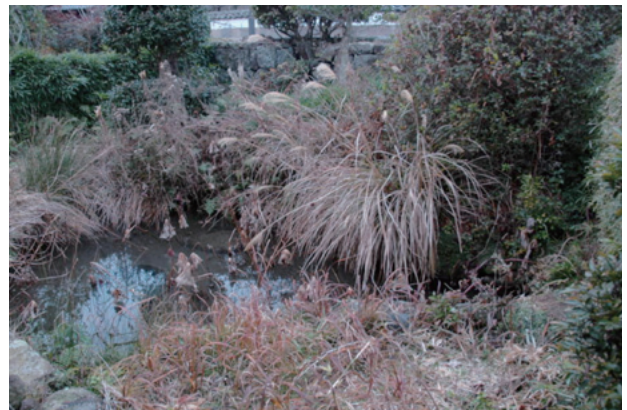
| 庭園名 | 変化箇所 | 変化内容 | 現状と今後 | 管理状態 |
|---|---|---|---|---|
| 小柳邸庭園 | 池泉護岸 | 護岸崩壊 | 護岸の一部が壊れている。高齢化のため管理困難。自然ごみが多い。庭園を保存会に引き渡す予定。 | B |

園の中で2庭園であるのに対し、何らかの変化がみられる庭園は9庭園である。変化した箇所は池泉が圧倒的に多い。表3は池泉の変化状況である。家屋の増改築や池泉が縮小した庭園が6ヶ所で最も多い。改修された庭園は3庭園である。池泉庭園が枯山水庭に改修された庭園や池水が枯渇した庭園は4庭園にものぼる。写真2は荒廃した小柳邸庭園である。写真3は池水が枯渇し池泉の一部が消失した伊藤邸庭園である。写真4は住宅の改築によって池泉が埋め立てられ庭園が消失した井上邸庭園である。

写真2. 荒廃した庭園（小柳邸）

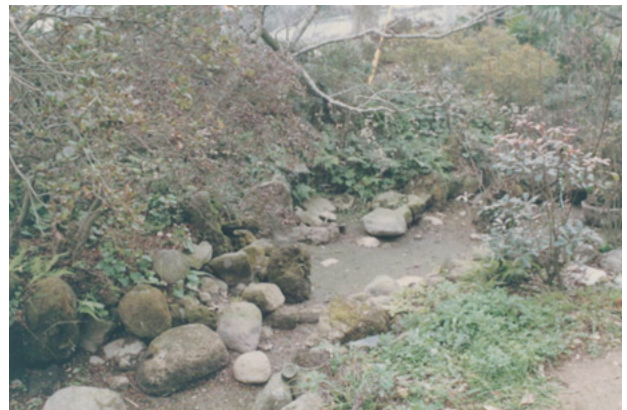
| 庭園名 | 変化箇所 | 変化内容 | 現状と今後 | 管理状態 |
|---|---|---|---|---|
| 伊藤邸庭園 | 池泉護岸 | 護岸崩壊 | 水量減少と管理困難のため庭園は荒廃している。湿気に不快感はなく水質は変化を感じないが、自然ごみが多い。庭園の理解者に保存を託したい。 | C |

写真3. 池水が枯渇した庭園（伊藤邸）

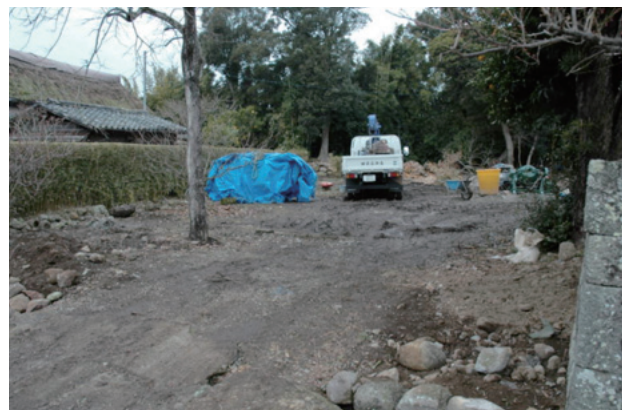
| 庭園名 | 変化箇所 | 変化内容 | 現状と今後 | 管理状態 |
|---|---|---|---|---|
| 井上邸庭園 | 庭園全域 | 枯山水化・護岸崩壊 | 家屋は解体されている。池は残っているが護岸が壊れ、改修が必要である。庭園は枯山水化している。変化管理理由は所有者変化によるもの。伝統家屋であるので誰かに継承してもらいたい。 | C |

写真4. 住宅の改築によって消失した庭園（井上邸）
